# 介護ベッド ここが危ない!!

あなたの介護ベッドに危険なすき間が潜んでいる?

医療・介護ベッド安全普及協議会

# 介護ベッドまわりの事故の現状

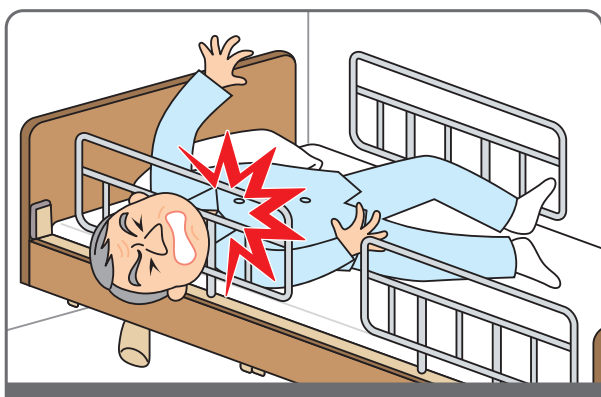
サイドレール内のすき間

12cm以上のすき間があると……  
サイドレールの中に頭が入り、窒息事故が発生しています。

安全確認スケールを当てて、直径12cmの  
硬い物が入るすき間がないか計測しましょう。

### すき間があるときの解決策

サイドレールカバー

ベッド用グリップカバー

をご利用ください。

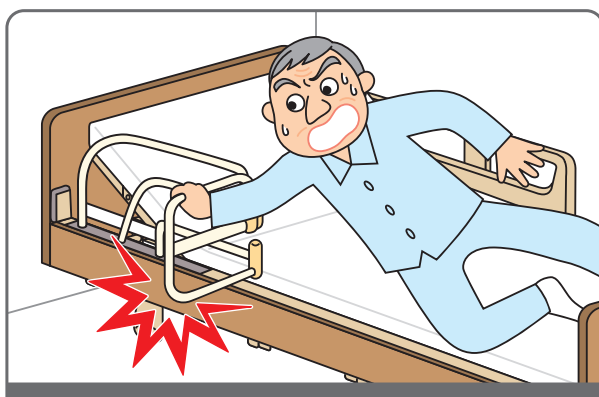
未固定による転倒・骨折

ベッド用グリップの固定を  
確認していますか?

しっかり固定していないと……  
立ち上がる時に転倒し骨折する原因になります。

首振り機構の固定、ベッドへの固定は  
确实ですか?
