# 医療・介護ベッド安全点検チェック表

## 医療・介護ベッドを安全にお使いいただくために

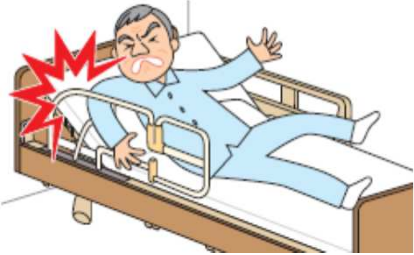
<p>サイドレールカバー</p>
<p>④利用者の状態を確認しながら、ベッドの操作を行っていますか？</p>

<p>《事故事例》                      利用者の手や足がサイドレールの中に入っている状態で、介護する方がベッド操作をし、手や足を挟んでしまった。</p> <p>《対応方法例》</p> <ul style="list-style-type: none"> <li>●ベッドを操作する前と、操作中最低1度は動作を止めて利用者の状態を確認しましょう。(※看護・介護する方が立っている場所と反対側は、布団などの死角となり特に注意が必要です。)</li> <li>●カバーで覆われたサイドレール等や後付けカバーを必要に応じて利用しましょう。</li> </ul>	<div style="text-align: center;">☐</div>
